Weiterführende Umweltgeologische Untersuchungen

Wohnbebauung

Grundstück Flur 21, Flurstück 19/30

Proj.-Nr. 19159

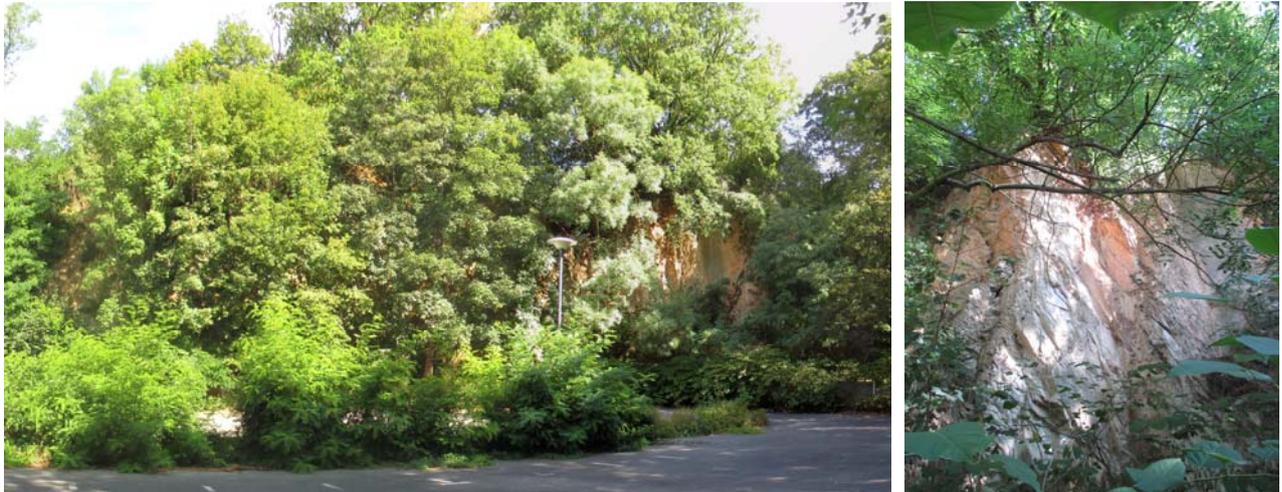
Das Grundstück liegt im Nordwesten der bebauten Ortslage in Diez als vergleichsweise ebene Plateaufläche und umfasst eine Größe von ca. 7.000 m². Im Nordosten des Geländes stehen steile Felswände aus paläozoischem Kalkstein und Schiefer an (vgl. Bilder 1 + 2).

Bilder 1 + 2: anstehende Felswand am nordöstlichen Rand des Untersuchungsgebietes, Diez (08.08.2019)

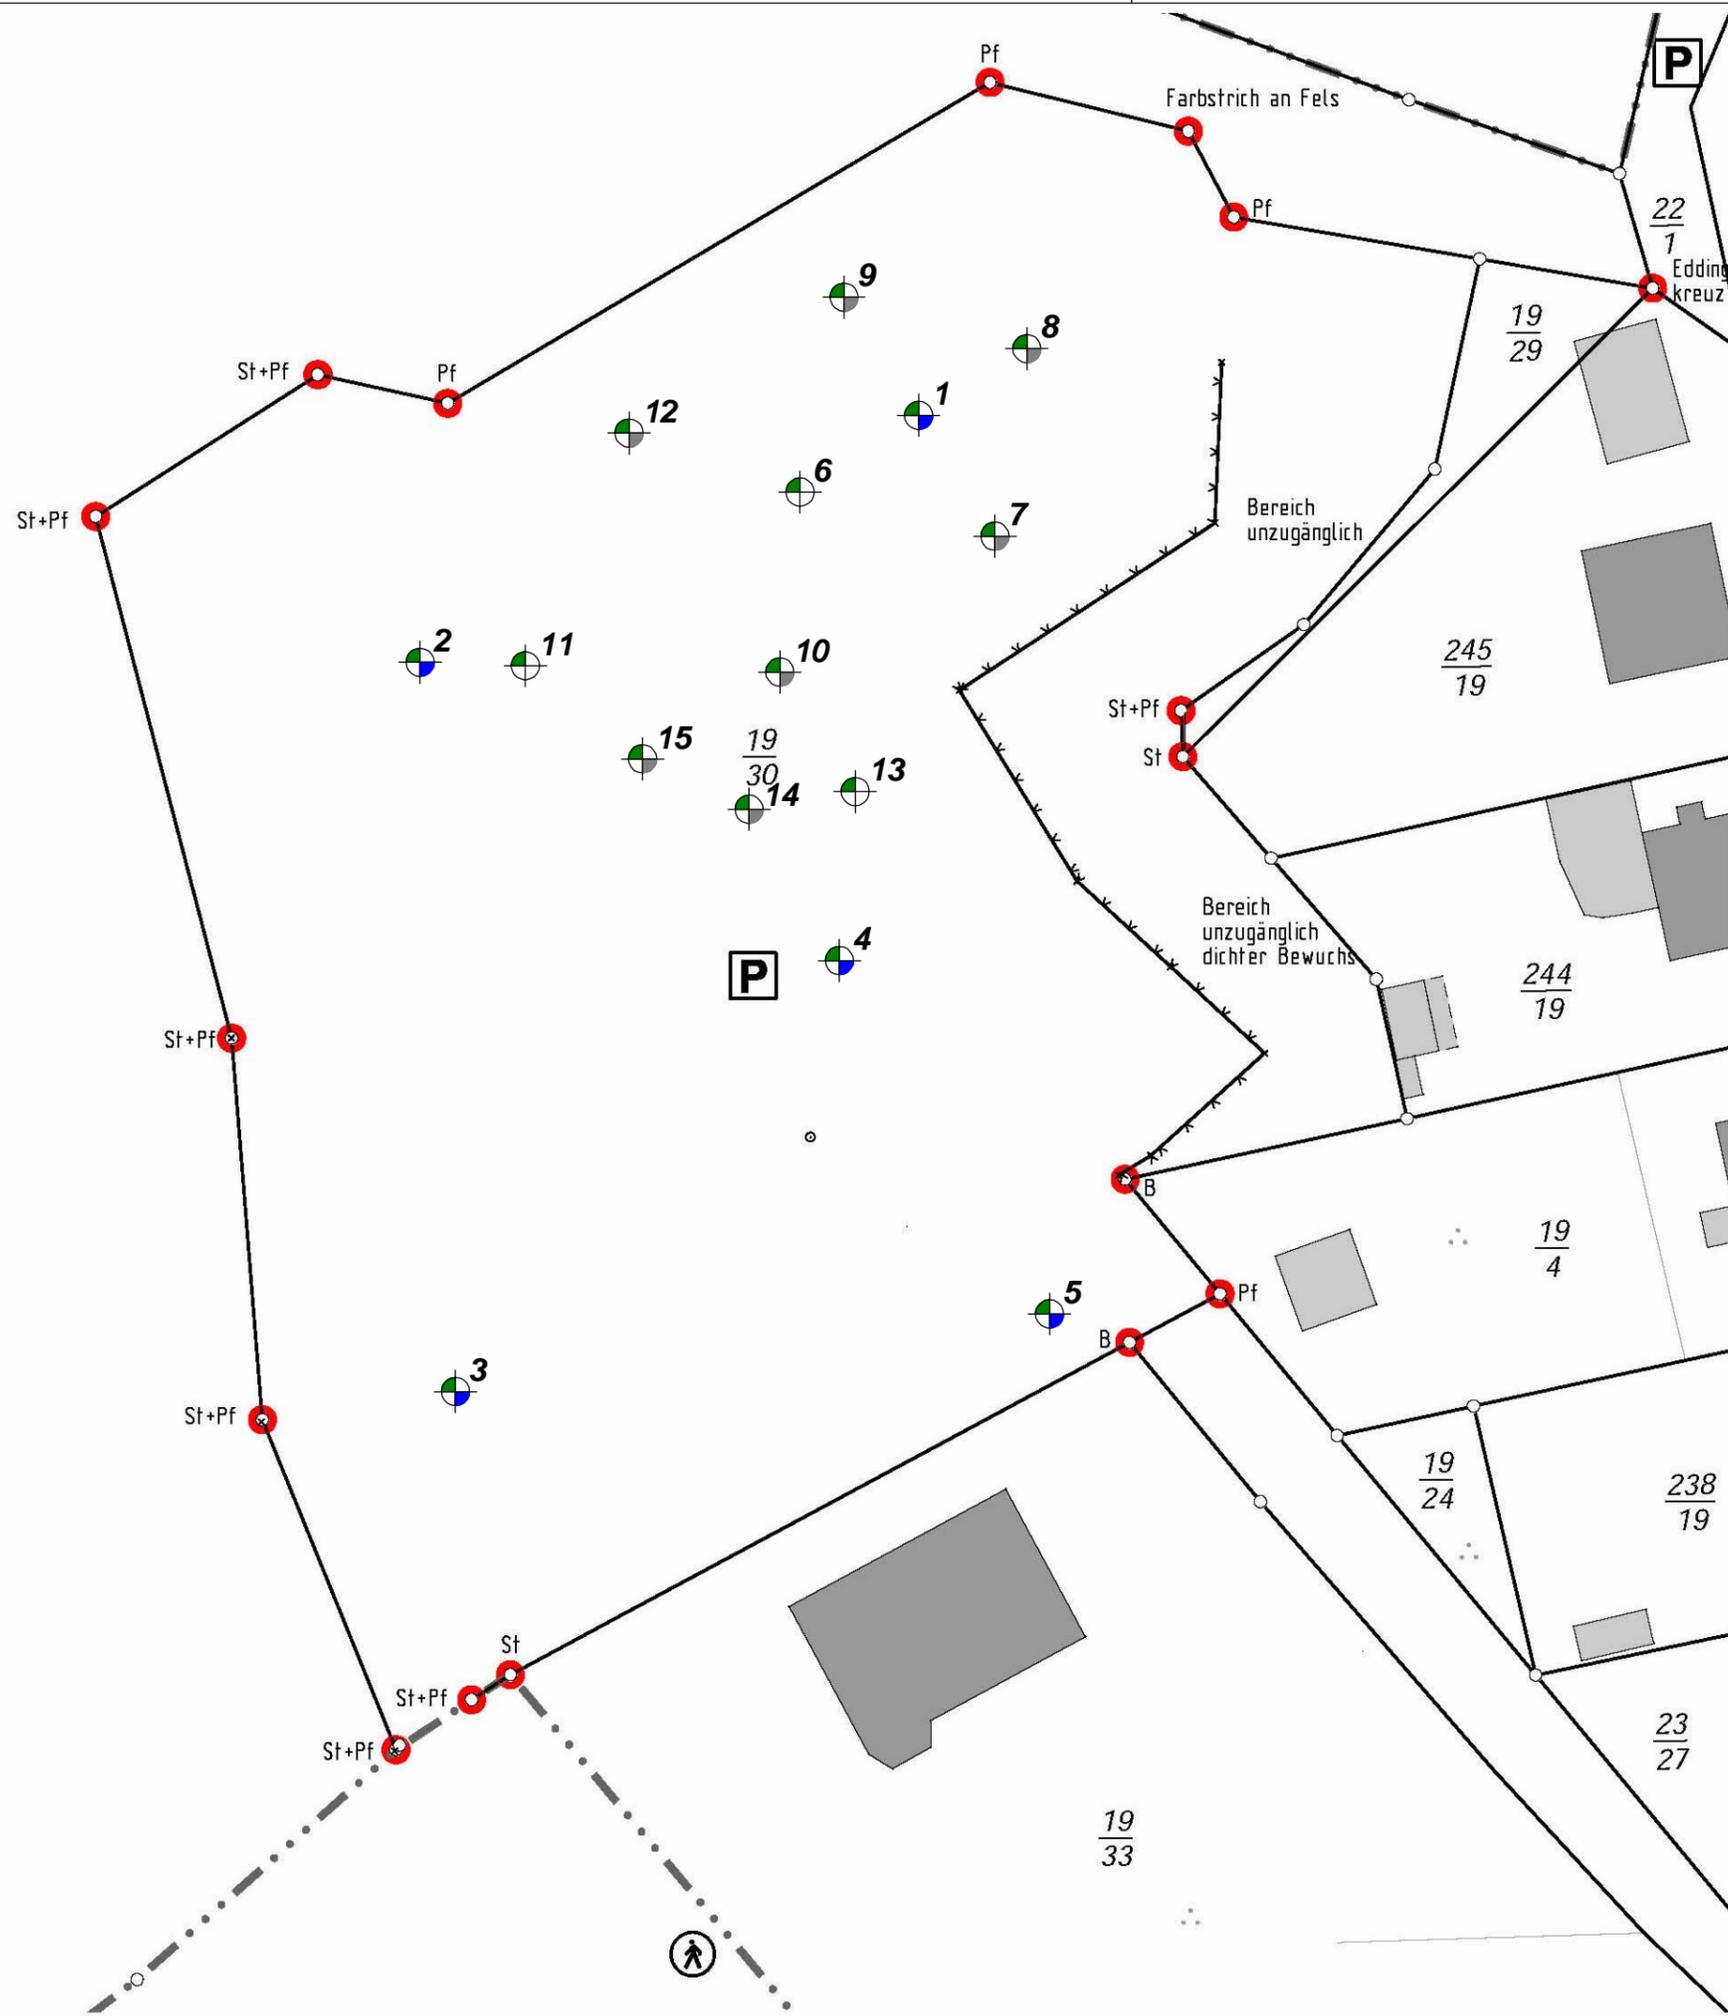
Die Ansatzpunkte der Bodenaufschlüsse sind im Lageplan 1 : 500 (Anlage 1) gekennzeichnet.

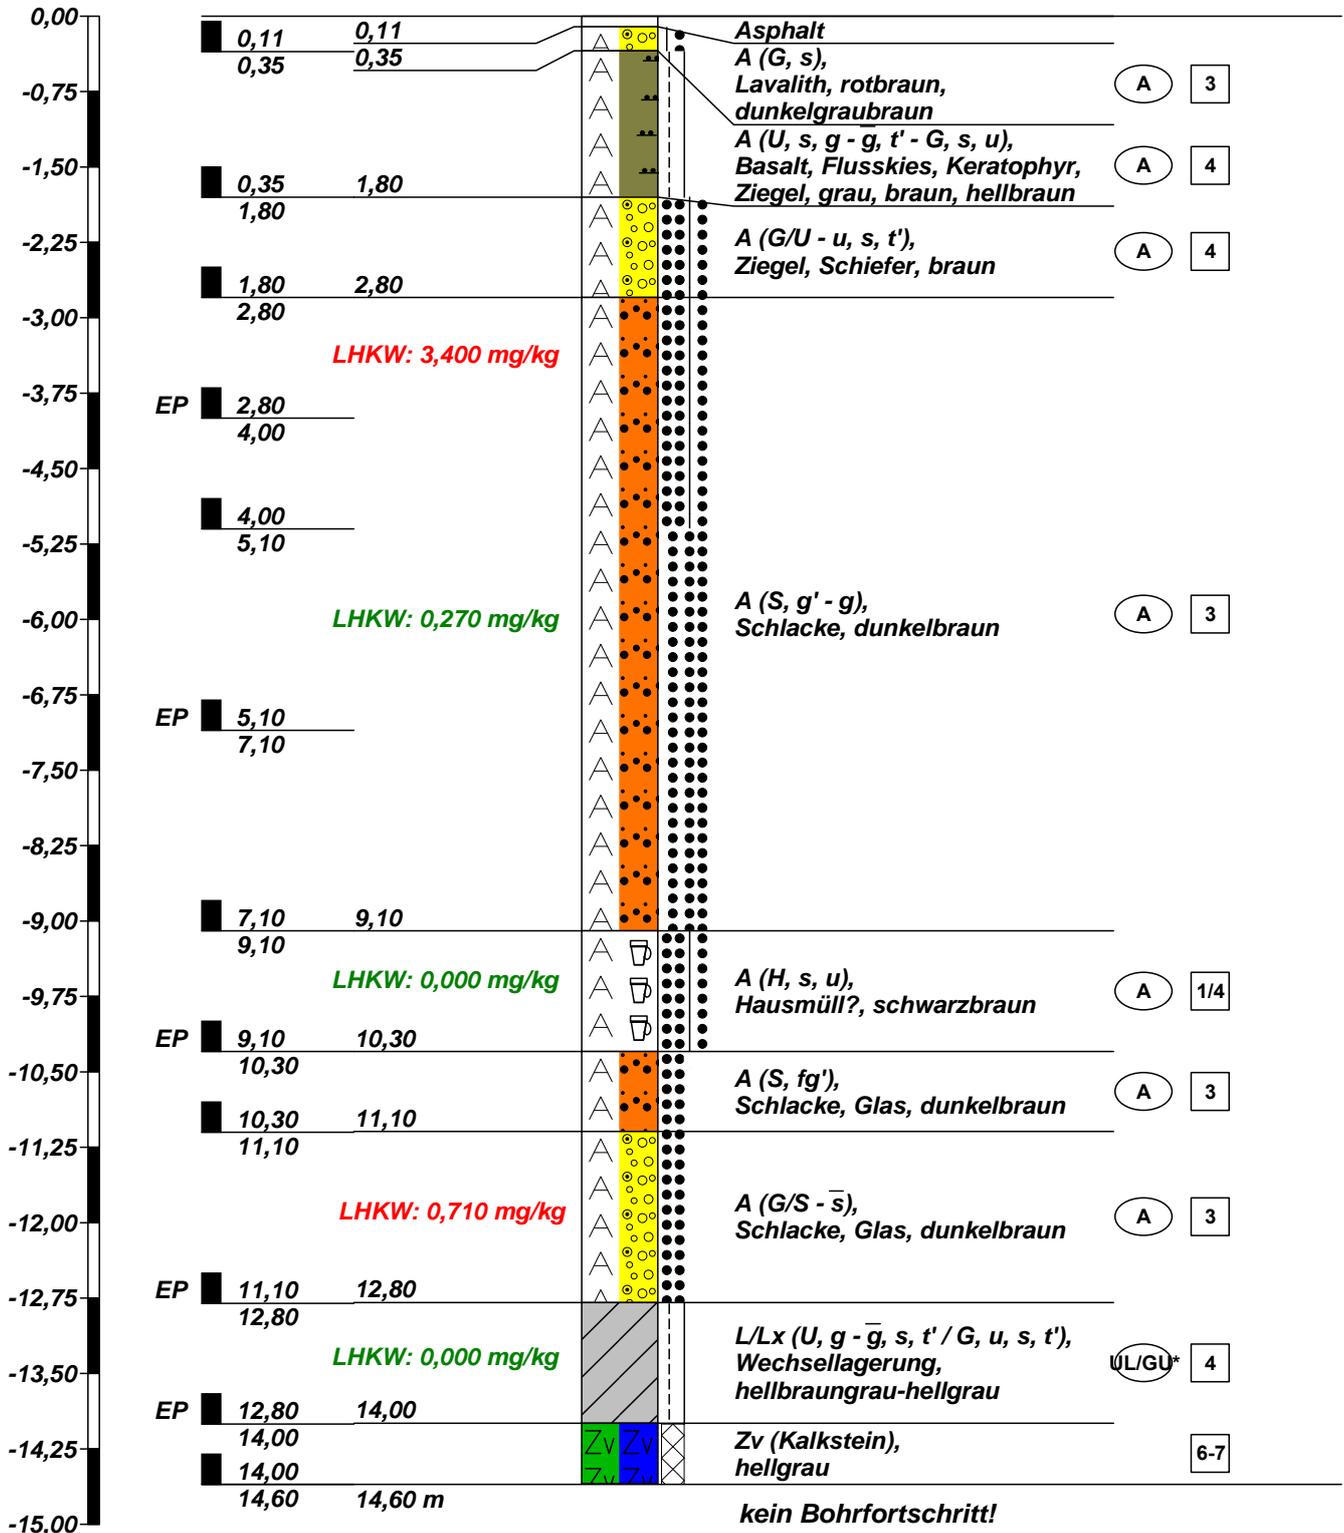
BK/RKS 10

Die Lagen aus Fremdbestandteilen sind z.T. sehr mächtig ausgebildet (z.B. Lage aus schwarzbraun gefärbten Hausmüllrelikten: RKS 10 (9,10 m – 10,30 m); durchgängige Lage aus Schlacke/Formsand sogar bis zu 6,30 m (RKS 10 (2,80 m – 9,10 m)).

Stellenweise wurde innerhalb der Auffüllungen ein schwacher chemischer Geruch (RKS 6, RKS 12) bzw. ein Geruch nach Hausmüll (RKS 10) wahrgenommen.

Der Verbleib von Restbelastungen ist aufgrund der organoleptisch nicht immer eindeutig erkennbar belasteten Schichten innerhalb der Schadensfläche (vgl. Tabelle 2) sowie der in der Bohrung RKS 10 festgestellten, sehr viel tiefer liegenden (11,10 m – 12,80 m u. GOK), weniger schwerwiegenden Bodenbelastung wahrscheinlich bzw. nicht sicher auszuschließen.

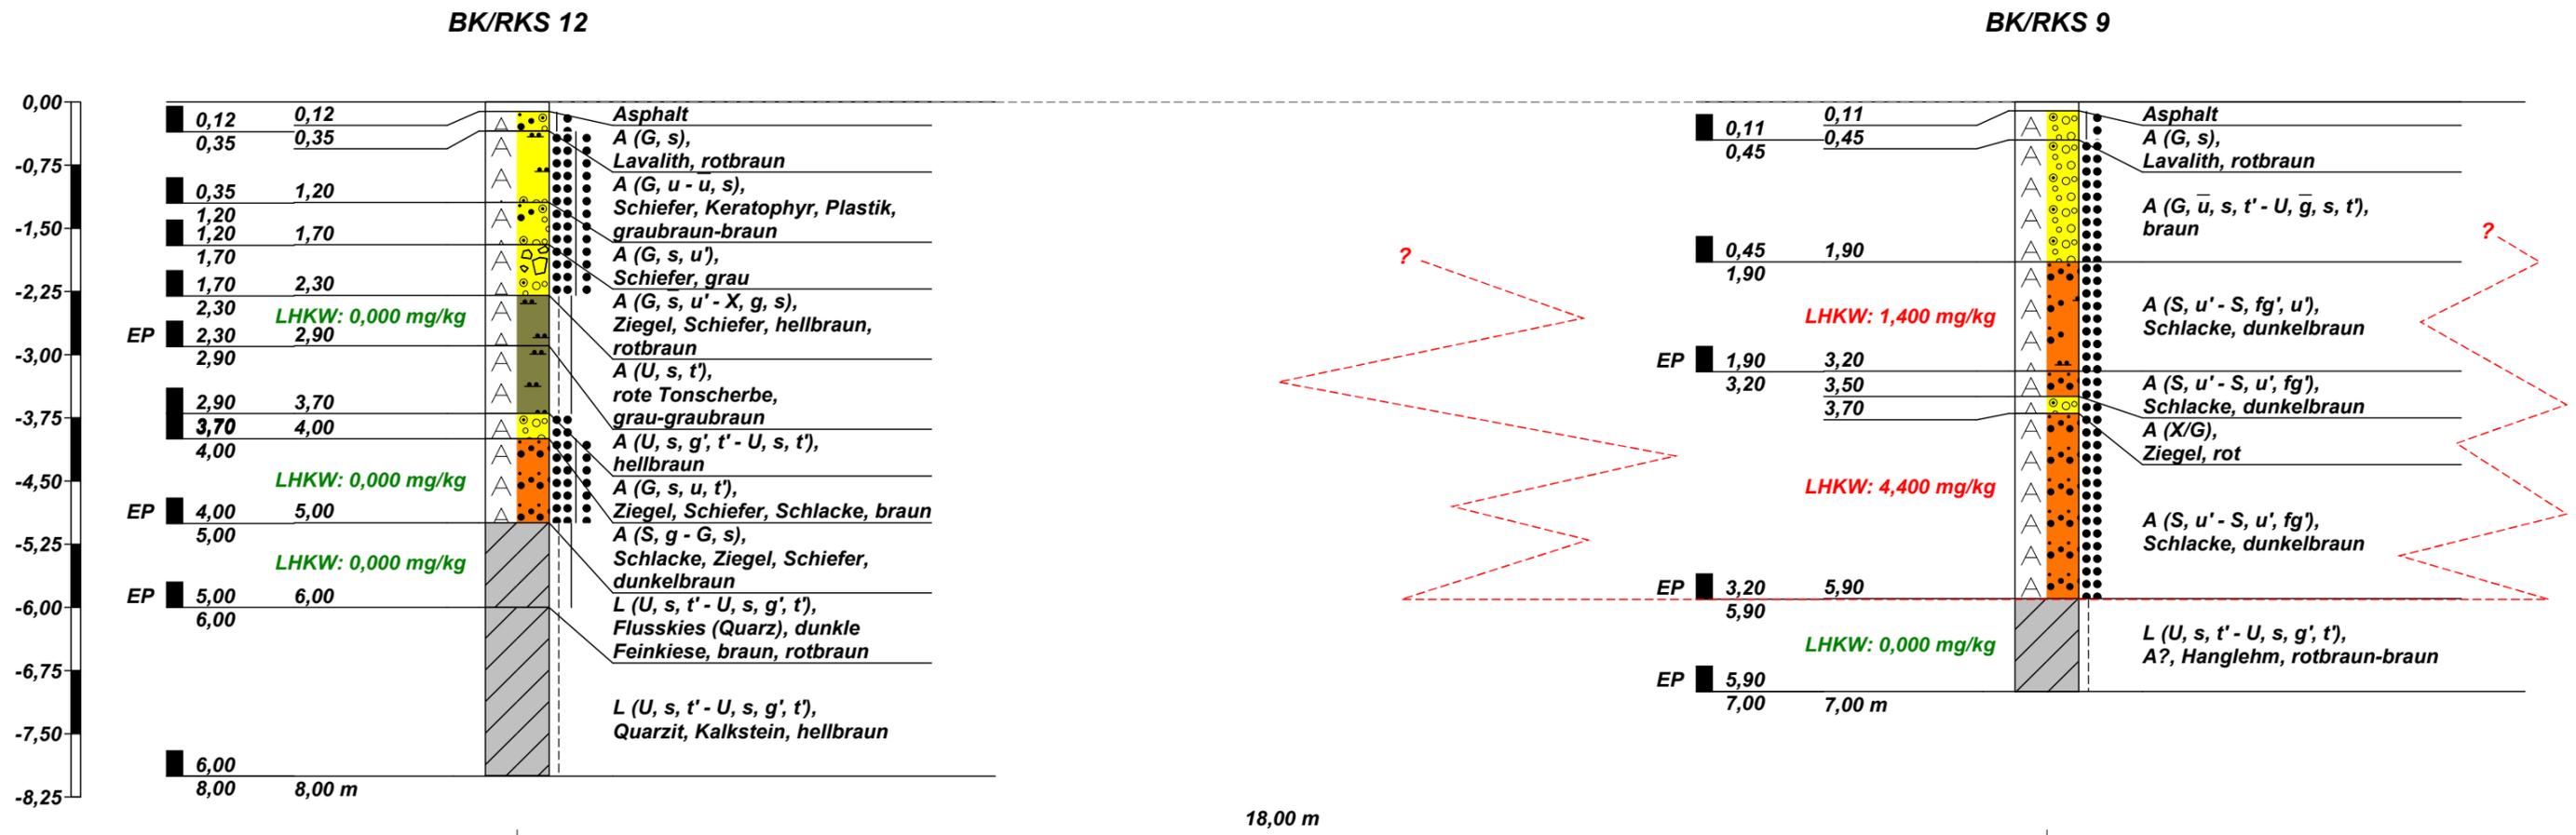
Bodenbelastungsschnitt 1
(SW-NO)
Maßstab 1 : 75

Die Ergebnisse der ingenieurgeologischen Bohraufnahmen sind in Anlehnung an DIN 4023 in Bodenprofilen im Maßstab 1 : 50 bzw 1 : 75 dargestellt (Anlage 2.1). Die Bodenschichten und Ergebnisse der Bodenanalysen werden in den Bodenbelastungsschnitten der Anlage 2.2 im Maßstab 1 : 75 dargestellt.

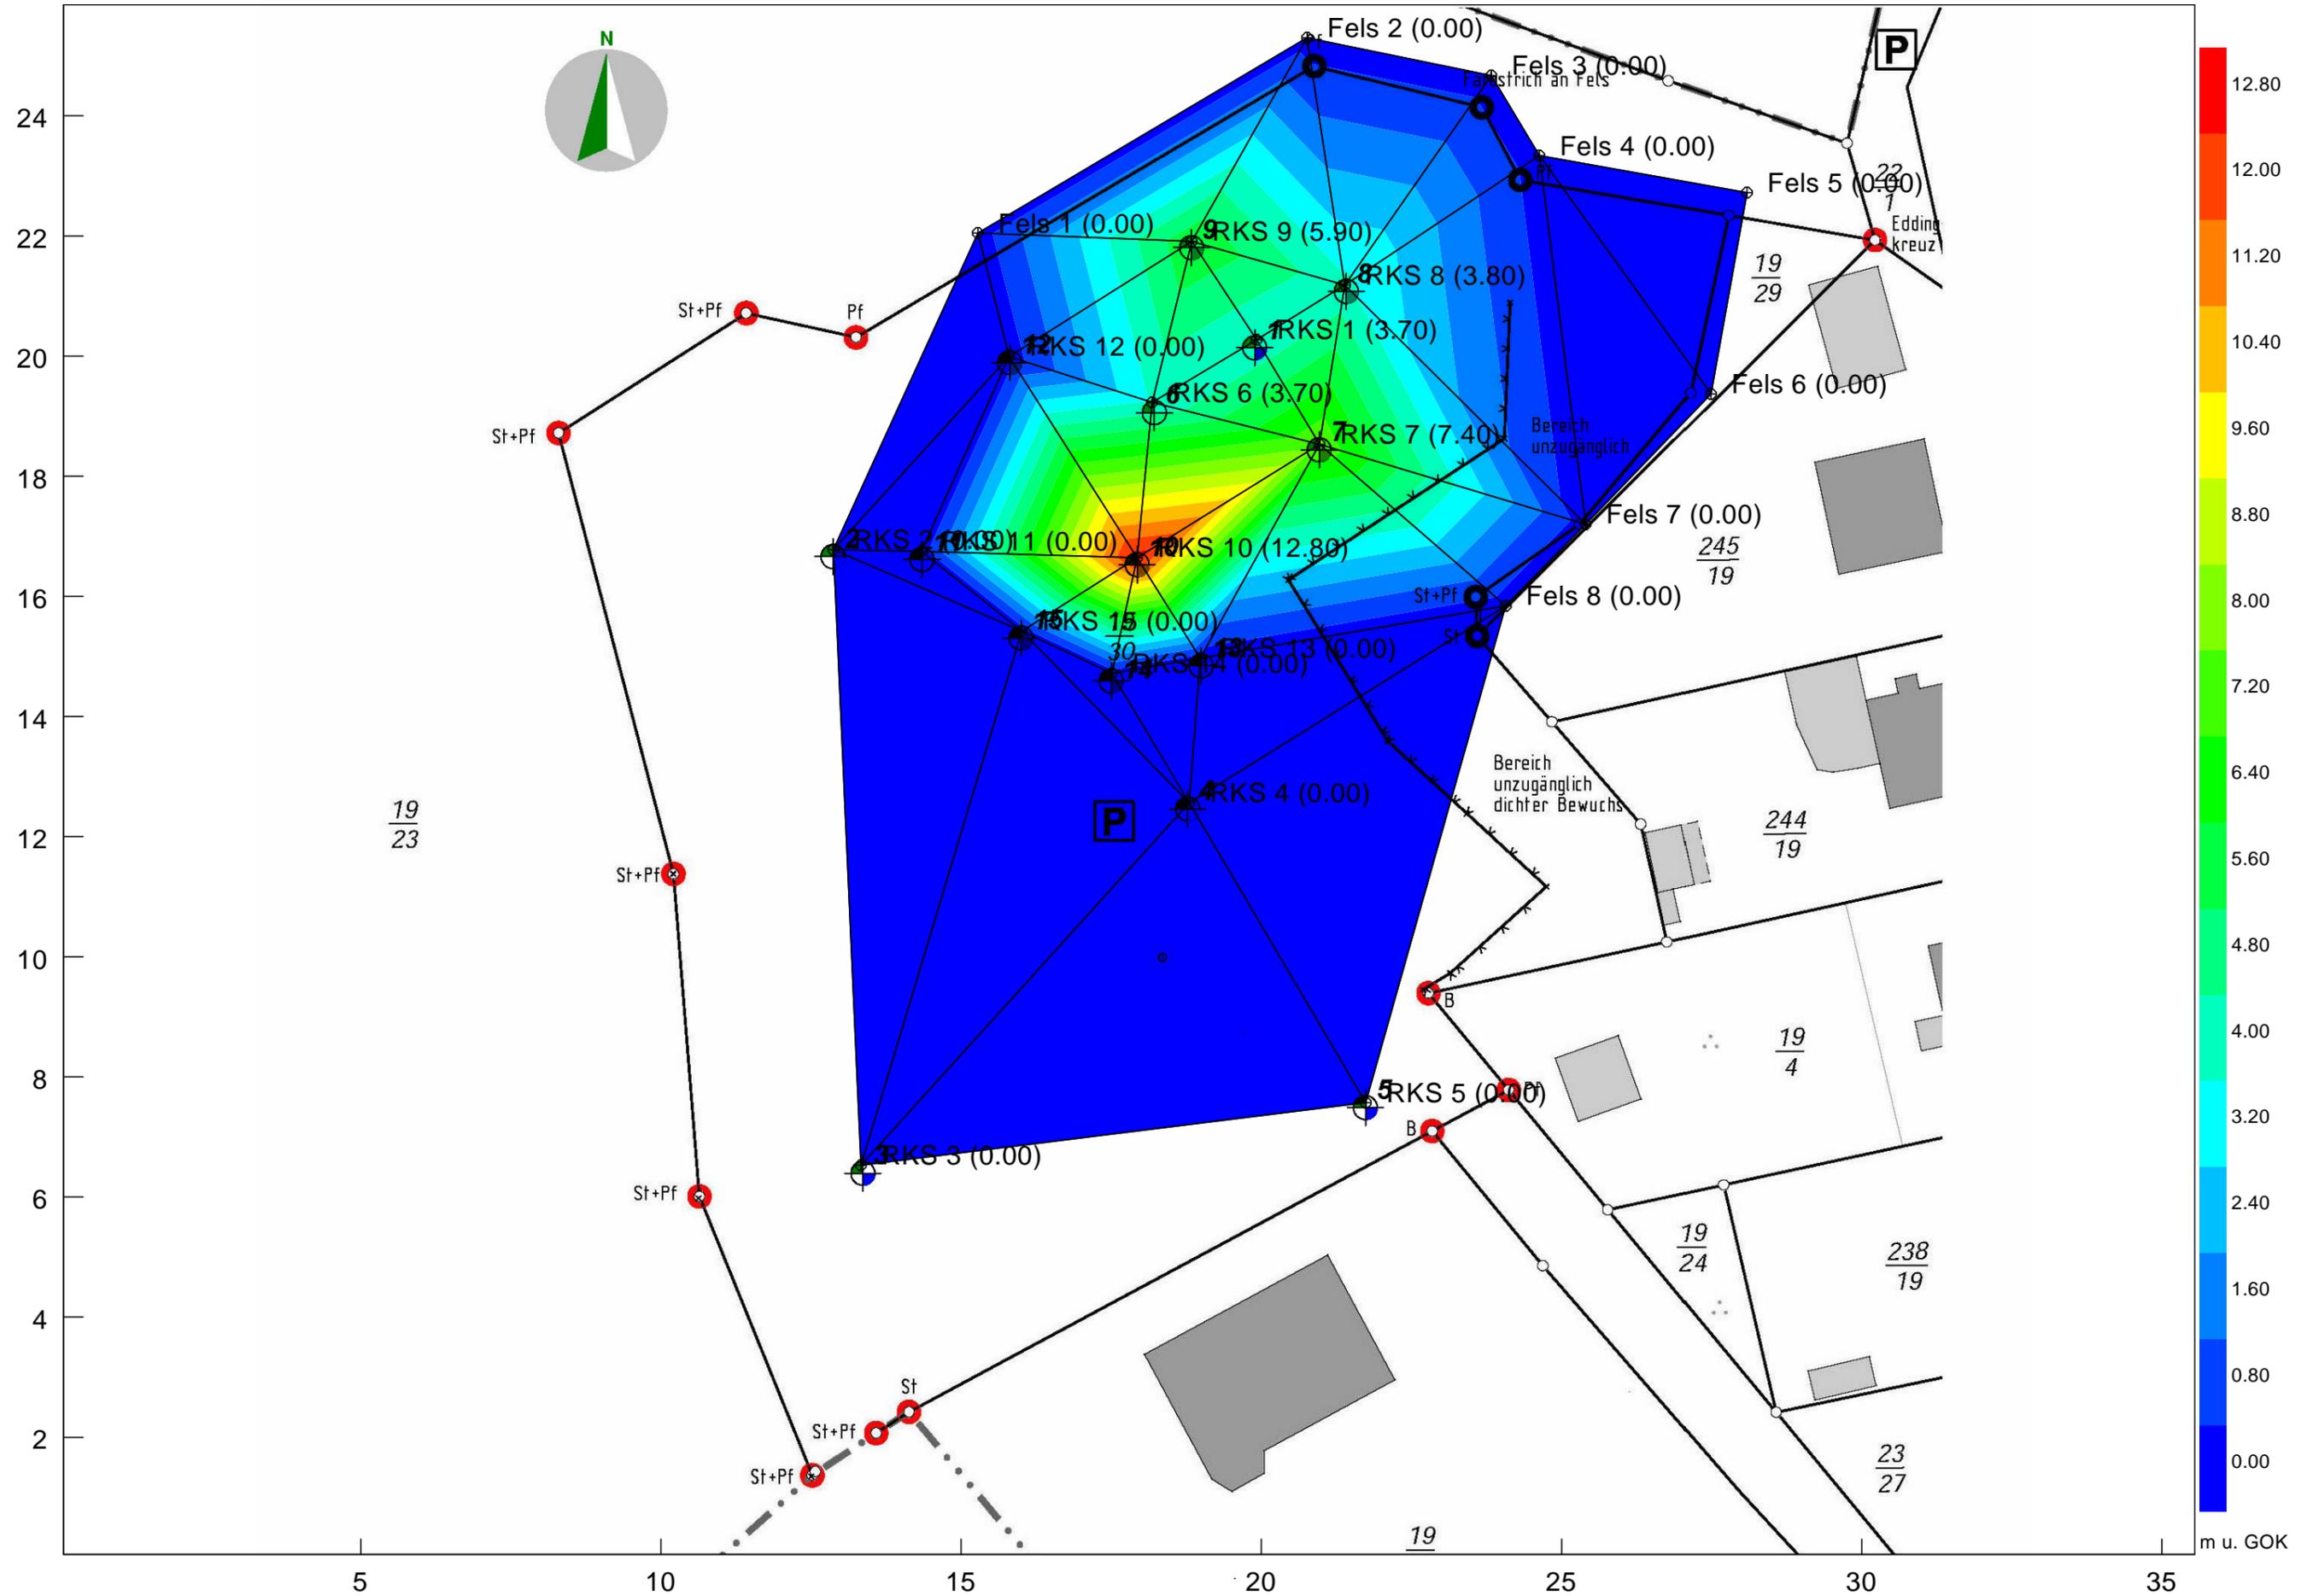
**Gleichenpläne
LHKW-Belastung**

Aus der Anlage 4 gehen die mittels der durchgeführten Untersuchungen erhaltenen Liegendgrenzen der mit LHKW belasteten Böden anhand von Gleichenplänen hervor.

Der Schadensschwerpunkt liegt nach den hier durchgeführten umweltgeologischen Untersuchungen im nordöstlichen Teilbereich des Projektareals (Bohrungen RKS 1 und RKS 6 – RKS 10) in einer Tiefe von ca. 3,0 m – 6,0 m u. GOK. Zumeist ist die LHKW-Belastung in den Schlacke / Formsand-Schichten, untergeordnet auch in gemischt- bis feinkörnigen Auffüllungen mit vornehmlich natürlichen Charakter (RKS 7, RKS 8) zu finden.

Gleichenplan Liegendgrenze LHKW-Belastung (>1,0 mg/kg)
sowie Tetrachlorethen-Belastung (>1,5 mg/kg)

Als Sicherungsmaßnahme kommt nach sorgfältigem Auskoffern des Hauptschadens z.B. der Einbau eines Flächenfilters mit Drainage- und Rohrleitungssystem in Kombination mit einer mineralischen Abdichtung aus Ton im Zuge der Rückverfüllung in Betracht.

In der durch die Auskoffnung des Hauptschadens entstehenden Baugrube kann zunächst ein flächiger Einbau von grobkörnigem, hoch durchlässigem, dauerhaft raumbeständigem Filtermaterial erfolgen, in welches miteinander verbundene Dränagerohre verlegt werden. Zur Oberfläche hin wird diese Schicht durch eine ausreichend mächtige Tonschicht (ca. 1,0 m) abgedichtet.
